**Unterwasserschiff-**

**Refit**

## (UNTERWASSER-)SCHIFF!

## OSMOSE UND KORROSION

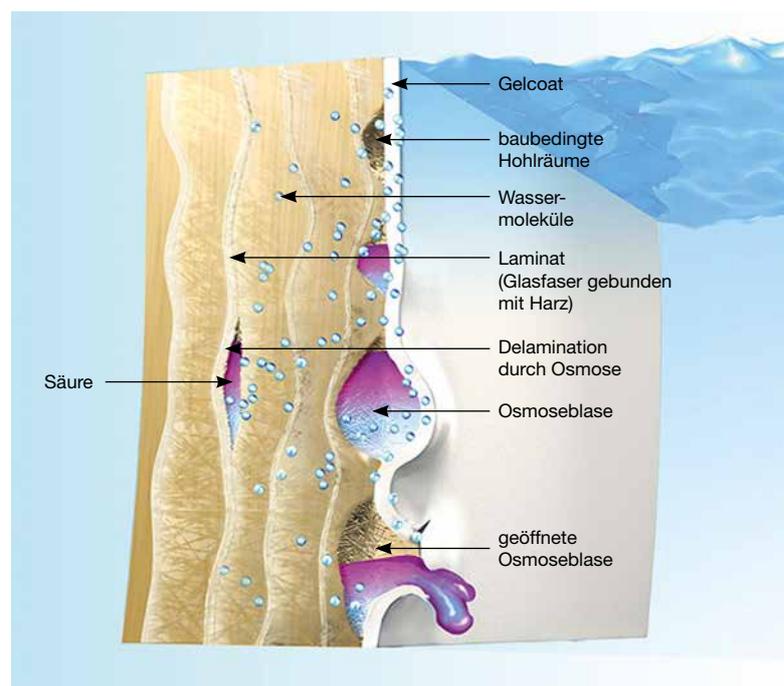
Jeder GFK-Rumpf nimmt durch das Gelcoat Feuchtigkeit auf, die sich in den baubedingten Hohlräumen zwischen Gelcoat und Laminat sammelt. Ist das Laminat nicht „wasserfest“, zersetzt sich das Harz, das die Glasfasern verbindet, und bildet eine Säure.

Diese Säure zieht, durch ihr Bestreben, sich zu verdünnen, weitere Feuchtigkeit in den Hohlraum. Der Druck im Hohlraum steigt und drückt das Gelcoat als Blase nach außen. Im weiteren Verlauf der Osmose zersetzt sich das Laminat zunehmend. Übrig bleiben Glasfasern ohne Zusammenhalt – das Laminat ist zerstört.

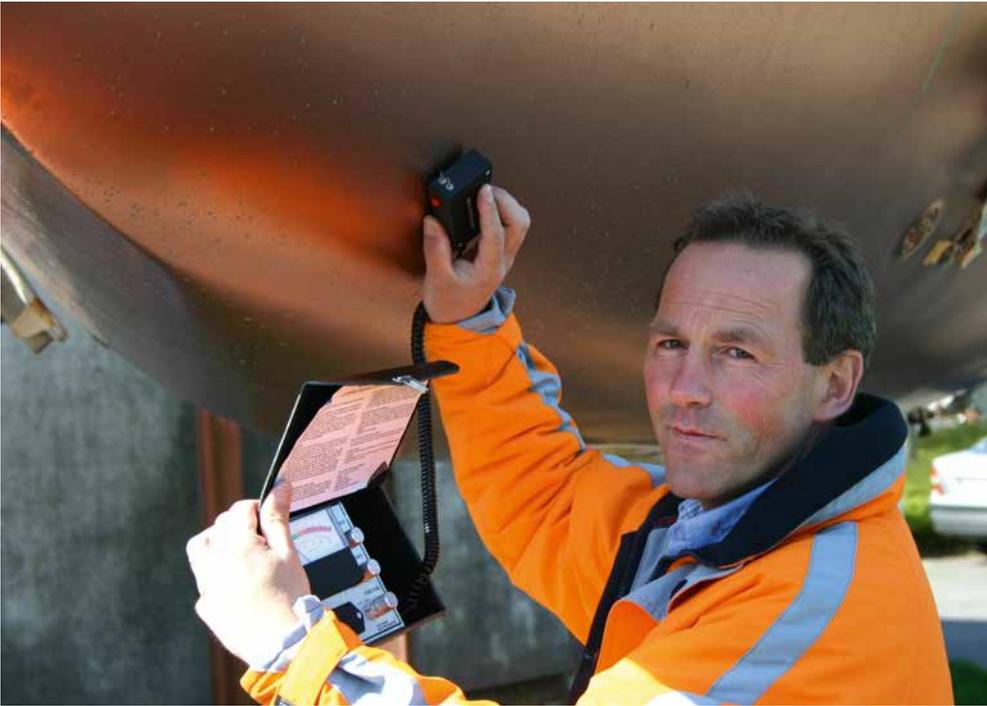
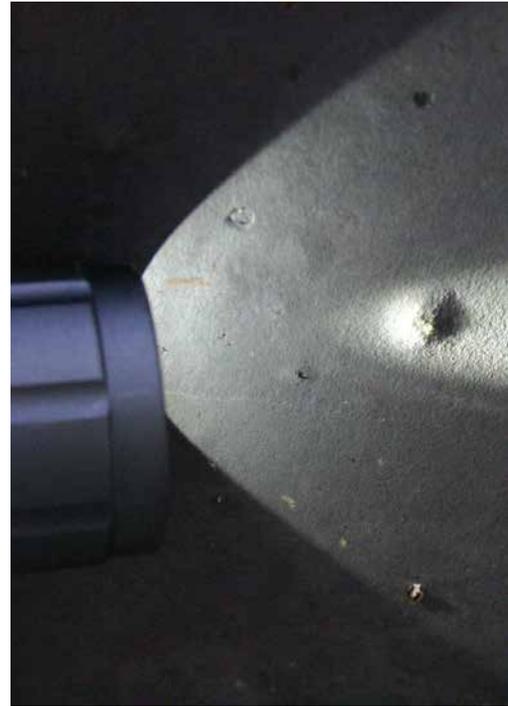
Feuchtigkeitsmessung mit entsprechenden Messgeräten. Erhöhte Feuchtigkeit ist ein erster Hinweis auf einen Refit-Bedarf für das Unterwasserschiff.

Ableuchten des Unterwasserschiffes mit einer starken Taschenlampe parallel zur Oberfläche. Durch diese Streiflicht-Bestrahlung werden Blasen sichtbar.

Mit einem Schleifklotz stichprobenartig schleifen: Vorhandene Blasen zeichnen sich kreisförmig aus dem Untergrund heraus ab, da die Blasen erhaben sind und durch den Schleifvorgang die Blasenkuppe freigelegt wird.

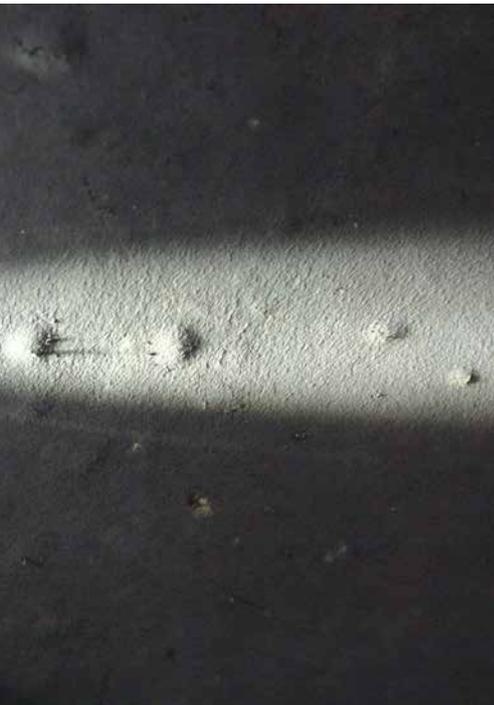
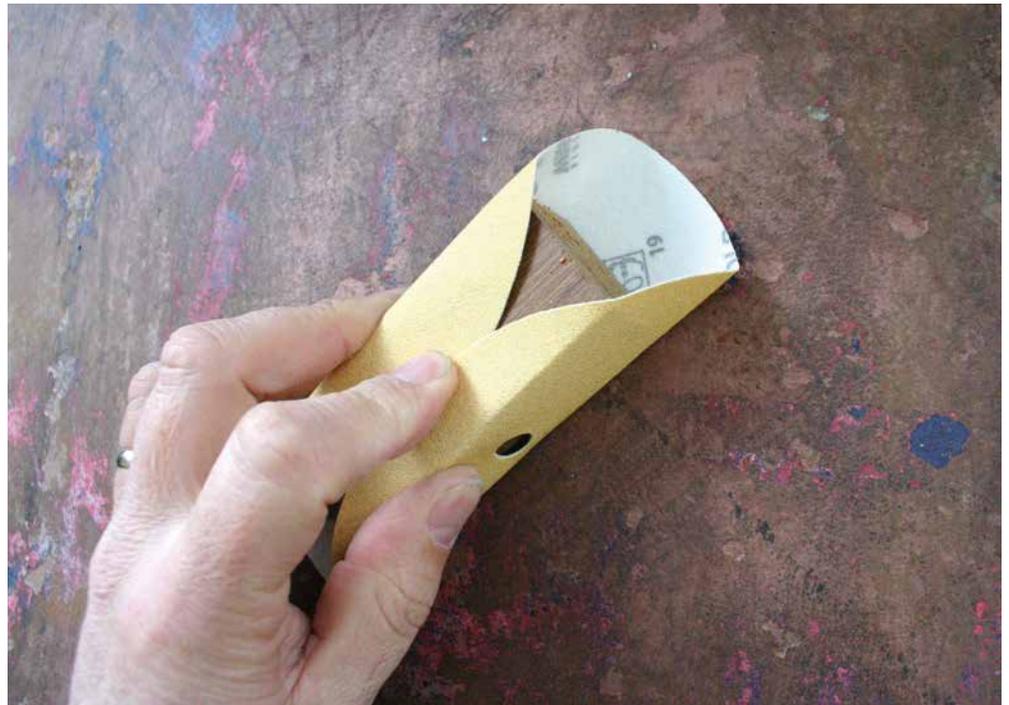
Es wird eine weitere Farbschicht erkennbar: Hier handelt es sich um die Ablösung zweier Farbschichten voneinander – keine Osmose! Eine Osmoseprävention im Roto-blast-Verfahren ist ausreichend.

Es wird das glatte, intakte Gelcoat sichtbar: Es handelt sich um eine Ablösung der Farbbeschichtung vom Gelcoat - keine Osmose. Eine Bearbeitung im Roto- oder Shot-blast-Verfahren ist ausreichend.

Es wird das Laminat sichtbar und Säure tritt aus: Es handelt sich um Osmose. Osmosesanierung ist erforderlich.

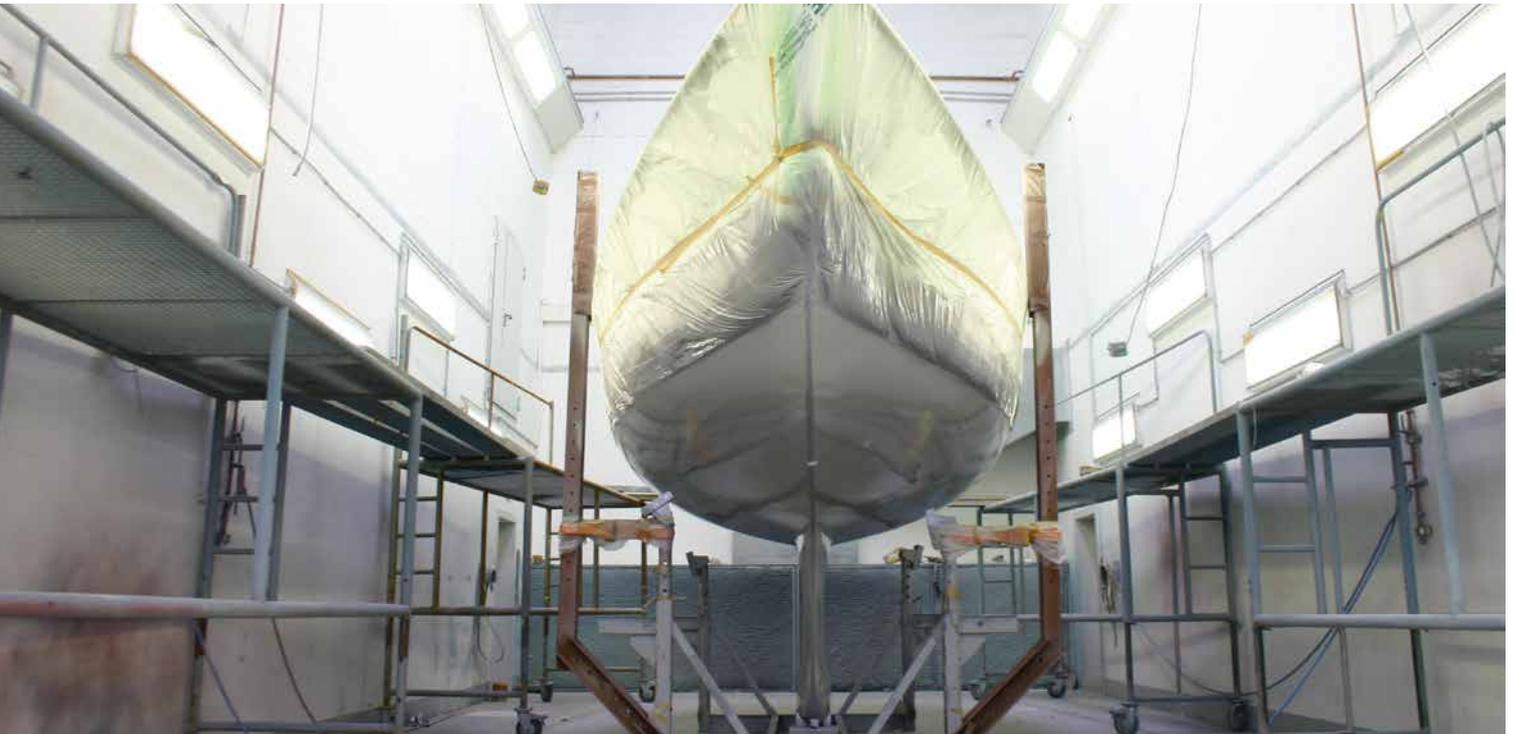
Bearbeitung der Schiffe in einer speziellen Rumpf-Stütztechnik

Die Bearbeitung erfolgt unter optimalen Bedingungen: durchgehende Temperatur von 20°C und eine Durchhärtung bei bis zu 40°C. Und die durchgehende Bearbeitung ermöglicht eine spezielle Rumpf-Stütztechnik. Das Schiff steht dabei nur auf zwei schmalen Kielauflegern und durch mehrfaches Versetzen kann aus "einem Guss" gearbeitet werden.

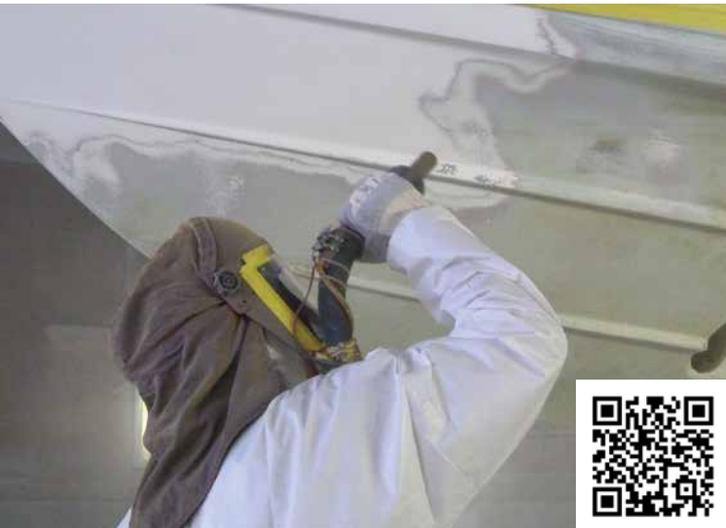
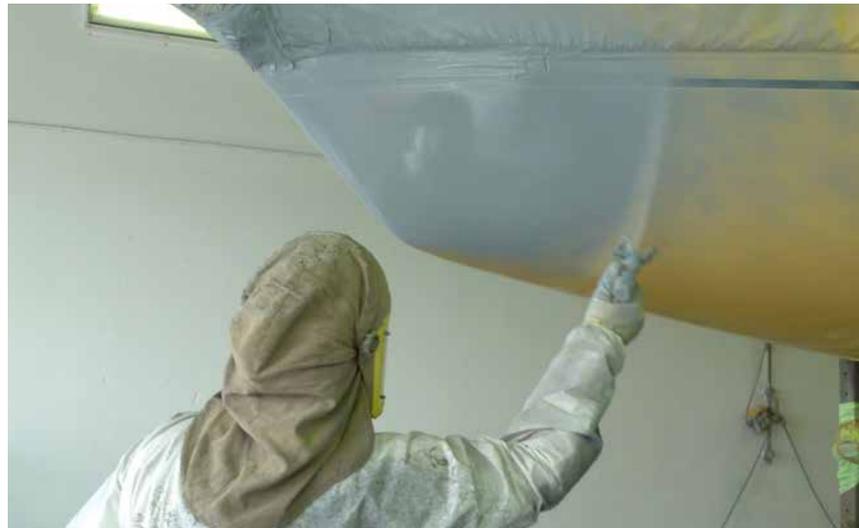
Ist das Gelcoat intakt und sind die Feuchtigkeitswerte im Rahmen der Toleranz, kommt das von uns entwickelte Rotoblast-System zum Einsatz.

Hier wird das feine, scharfkantige Strahlmittel in einen extrem schnell rotierenden Strahl versetzt. Dadurch trifft es nicht senkrecht auf die Oberfläche, sondern in einem flachen Winkel. Ein sanft-schonender Abtrag der Beschichtung bis zum Gelcoat ist die Folge.

Nach dem Trocknungsvorgang des GFK-Rumpfes bei ca. 40°C wird das Unterwasserschiff dickschichtig und gleichmäßig mit Epoxid mit ca. 500 bar Spritzdruck im Airless-Spritzverfahren beschichtet.

Ein wirkungsvoller Osmoseschutz mit mind. 300 µm Trockenschichtstärke – vergleichbar mit ca. 12 x Beschichtung mit der Rolle.

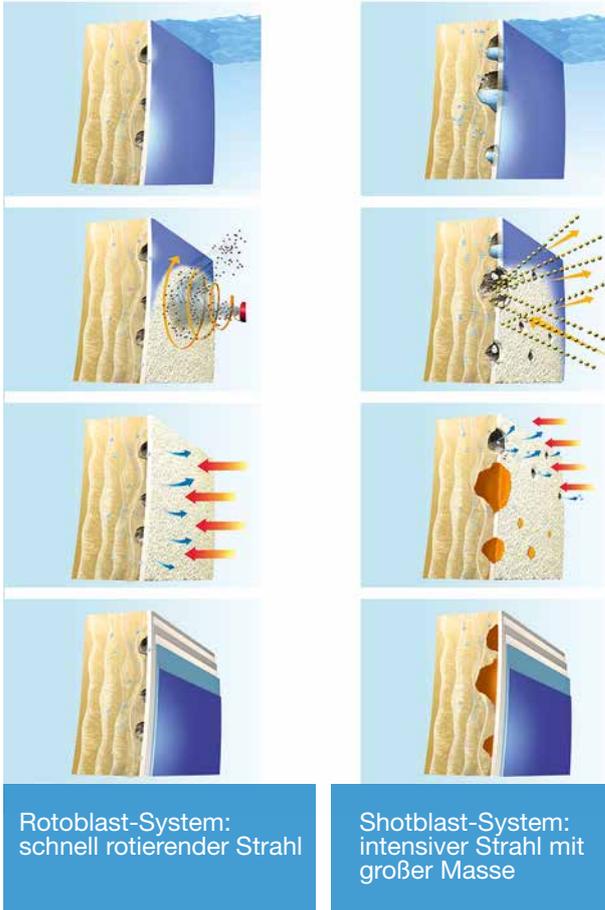
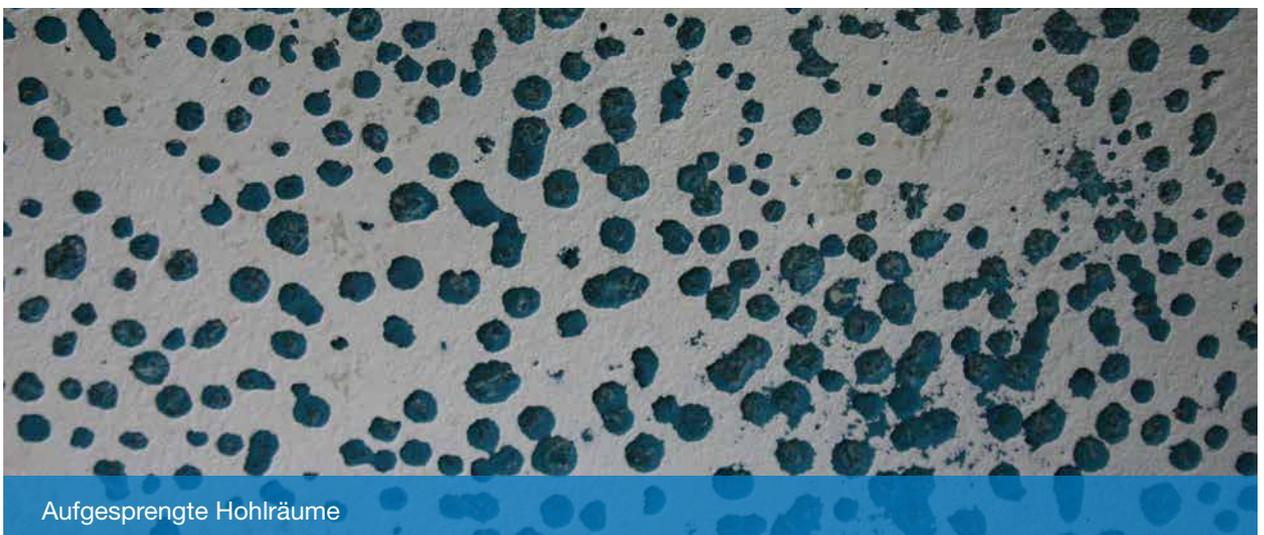
Für Rumpfe mit erhöhter Feuchtigkeit, bereits ausgedünntem Gelcoat oder Feuchtigkeitseinschlüssen in vermehrt auftretenden Hohlräumen zwischen Gelcoat und Laminat (potenzielle Osmose-Nester) kommt unser Shotblast-Verfahren zum Einsatz.

Durch intensiveres Strahlen – Strahlmittel mit relativ großer Masse trifft auf das Gelcoat – werden Hohlräume freigelegt.

Die Folge: Überall dort, wo sich hinter dem Gelcoat ein Hohlraum befindet, wird dieser aufgesprengt. In Bereichen, wo Gelcoat und Laminat eine Einheit bilden, kommt es lediglich zu einem Aufräumen des Gelcoats.

Den so aufgesprengten Hohlräumen wird bei 40°C die Feuchtigkeit entzogen.

In einem weiteren Arbeitsgang werden die Hohlräume dann mit Epoxid verfüllt. Der Rumpf ist nun optimal vorbereitet für das Auftragen der Osmose-Schutzbeschichtung im Airless-Spritzverfahren mit Epoxid – unser Shotblast-Verfahren – die technisch hochwertigste Form der Osmosevorsorge.

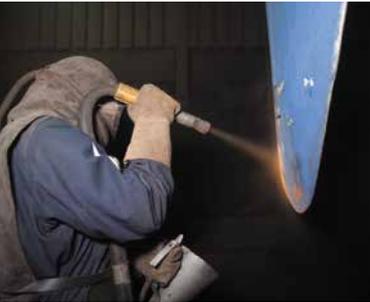
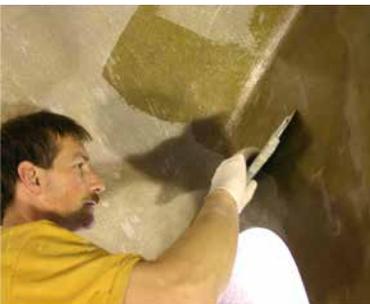
- Abtragen des Gelcoats und geschädigten Laminats im Shotblast-Strahlverfahren – gründlich, zielgenau und schonend.
- Austrocknen des Rumpfes bei ca. 40°C.
- Einarbeiten eines Vinylester-Klebeharzes in den durch das Strahlen aufgerauten Untergrund zur Sicherstellung einer 100%igen Haftung auf dem vorhandenen Laminat.

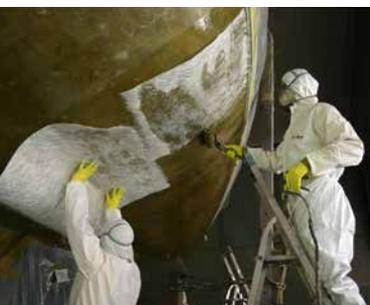
- Auflaminieren des Bearbeitungsbereichs mit EPS-Glasmatte und hydrolysefestem Vinylesterharz – als Feuchtigkeitssperre und Verstärkung des Rumpfes.
- Beschichtung im Airless-Spritzverfahren mit Vinylester-Gelcoat.

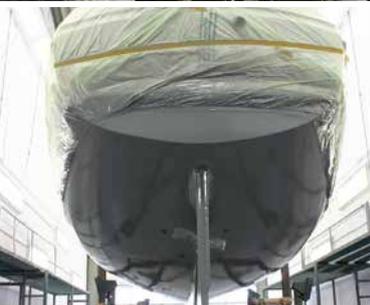
- Zwischenschliff, Spachteln und Glätten der letzten Unebenheiten mit Epoxidspachtel.
- Beschichtung im Airless-Spritzverfahren:
  - 6 Spritzgänge Epoxid-Shield-Beschichtung
  - 2 Spritzgänge Antifouling
  - Tempern des Beschichtungssystems bei 40°C

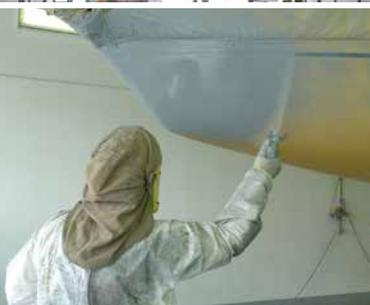
Diese Schutzschicht entspricht mit 2.500 Mikrometern dem Fünffachen der ursprünglichen Gelcoatschicht! Nach der Sanierung ist das Unterwasserschiff technisch besser als neu – und das mit 7 Jahren Garantie!

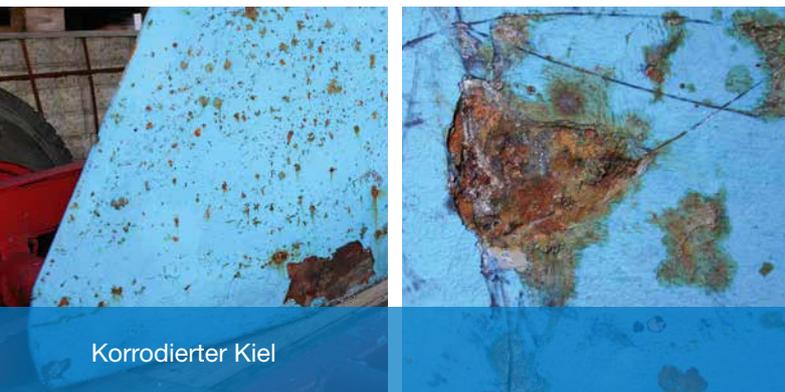
Korrodiertes Kiel

Die Korrosion sitzt tief in den Lunkern des gegossenen Kiels - unerreichbar für Schleifscheibe und Drahtbürste.

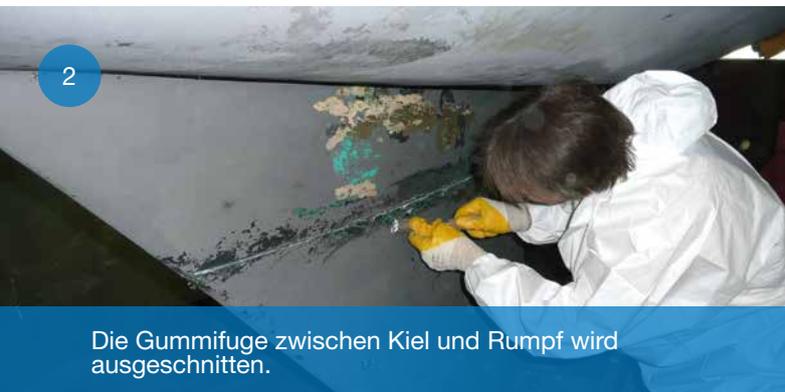
2

Die Gummifuge zwischen Kiel und Rumpf wird ausgeschnitten.

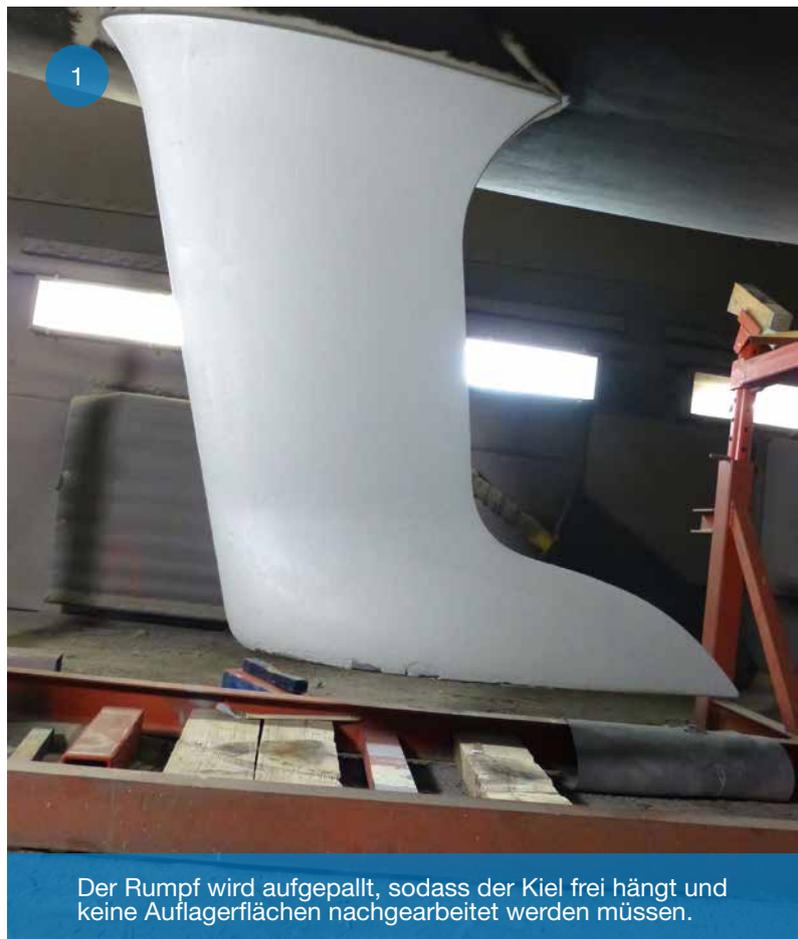
1

Der Rumpf wird aufgepalmt, sodass der Kiel frei hängt und keine Auflagerflächen nachgearbeitet werden müssen.

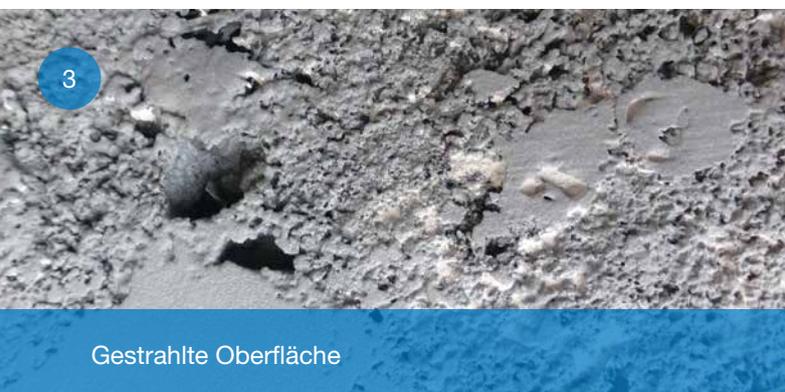
3

Gestahlte Oberfläche

Deutlich erkennbar: Der Sandstrahl entfernt die Korrosion selbst in tiefsten Rosteffressungen.

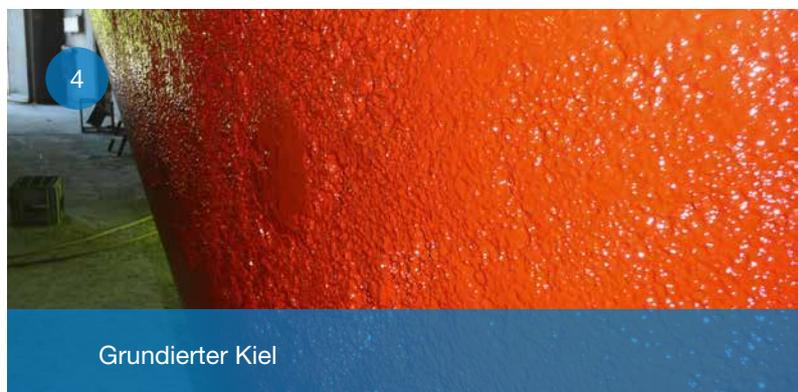
4

Grundierter Kiel

Wichtig! Gleich nach dem Strahlen muss das Metall grundiert werden, damit sich kein Flugrost bilden kann. Mit Pinsel und Rolle wird der Epoxid-Primer regelrecht „einmassiert“, damit die erste Farbapplikation jeden noch so tiefen Lunker erreicht.

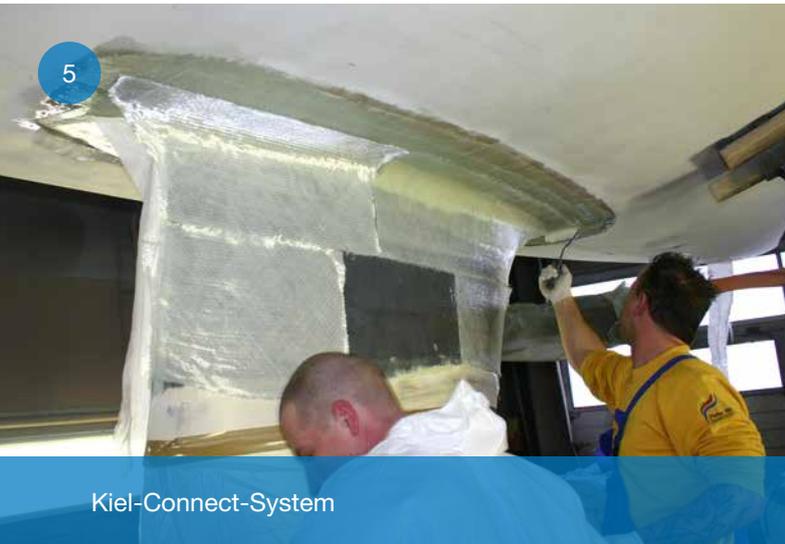
Kiel-Connect-System

Alternativ zur Gummifuge zwischen Kiel und Rumpf empfehlen wir das von uns entwickelte Kiel-Connect-System: Durch Auflaminieren von Biaxial-Glasgelegen in Epoxidharz stellen wir eine dauerhafte und stabile Verbindung zwischen Kiel und Rumpf her - nie wieder Probleme mit der Kiel-Rumpf-Verbindung.

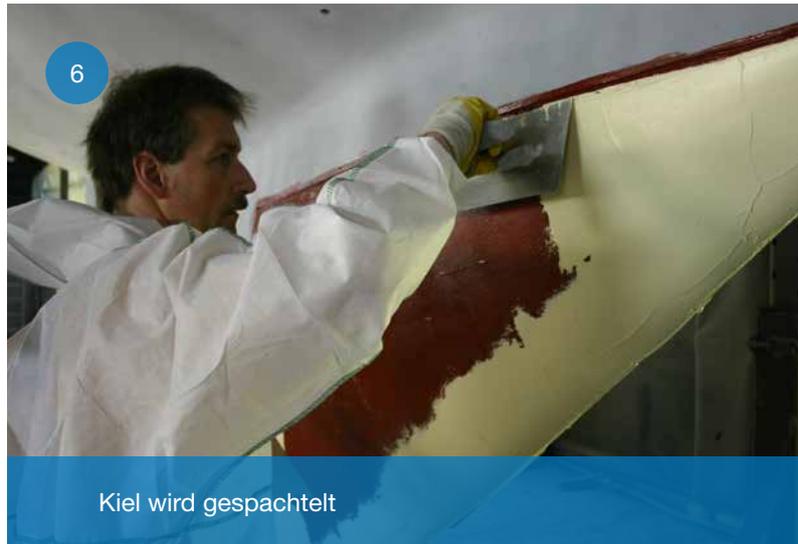
Kiel wird gespachtelt

Glatt soll es sein: Zum Schließen der Gusslunker, der Poren und für die Optik des Kiels wird die Oberfläche mit Epoxidspachtel geglättet.

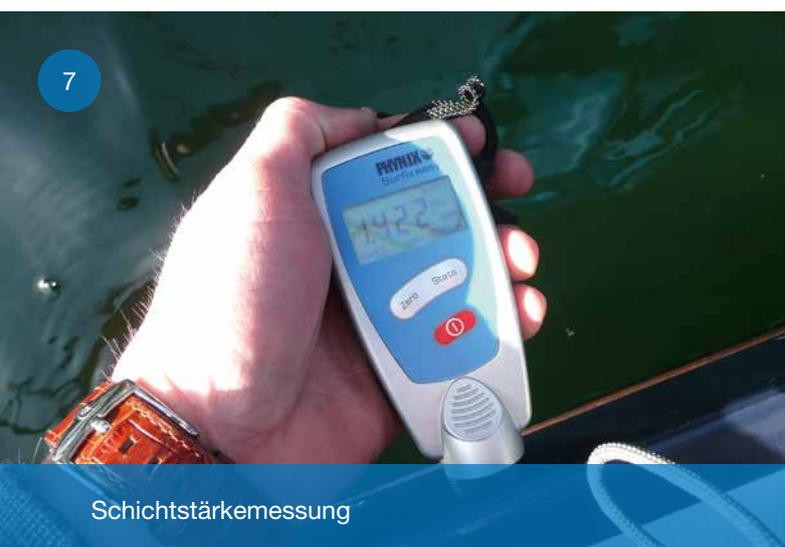
Schichtstärkemessung

Die abschließende Dickschicht-Epoxidbeschichtung von mind. 400 Mikrometern stellt den Korrosionsschutz auf Jahre hinaus sicher. Epoxide in Kombination mit der Strahltechnik erfüllen selbst extreme Korrosionsschutzanforderungen, wie z. B. für Eisbrecher oder Offshore-Windkraftanlagen.

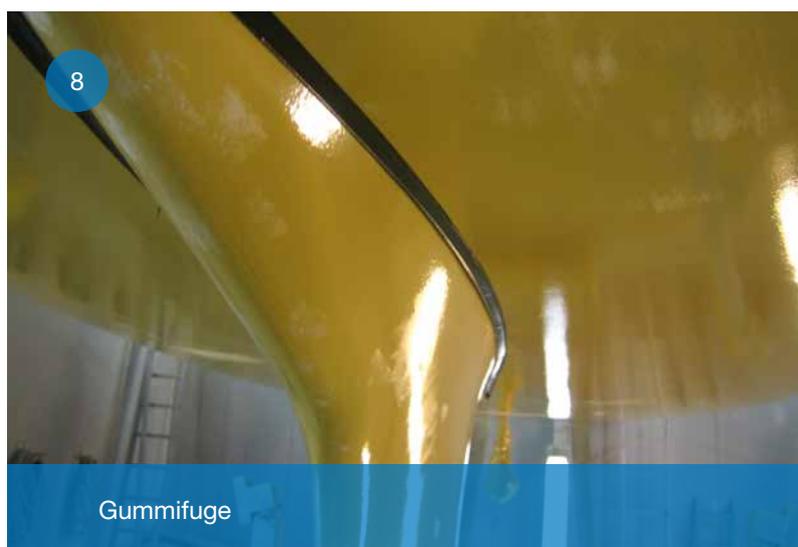
Gummifuge

Eine saubere Gummifuge bildet den Abschluss der Kielversiegelung. Der Korrosionsschutz ist nun perfekt und es kann der Bewuchsschutz aufgetragen werden.

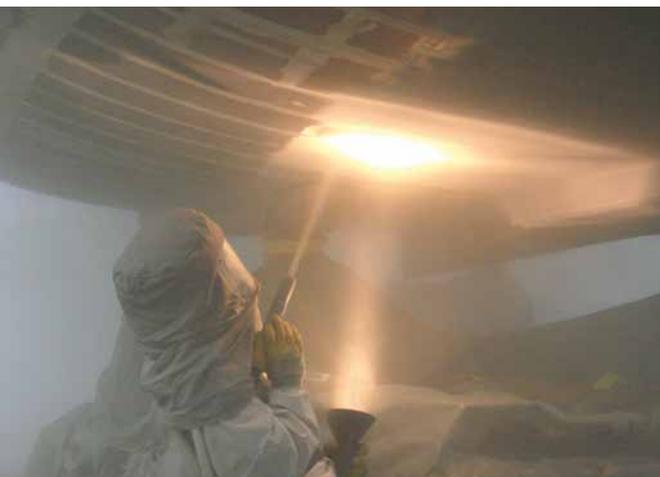
Nur der Sandstrahl erreicht tiefste Einfressungen

Strahlen in temperierter und trockener Umgebung ist die einzige professionelle Antwort auf Korrosion und Lochfraß. Alle 15-20 Jahre sollte das Unterwasserschiff von Stahl- und Aluyachten gestrahlt und der Korrosionsschutz erneuert werden.

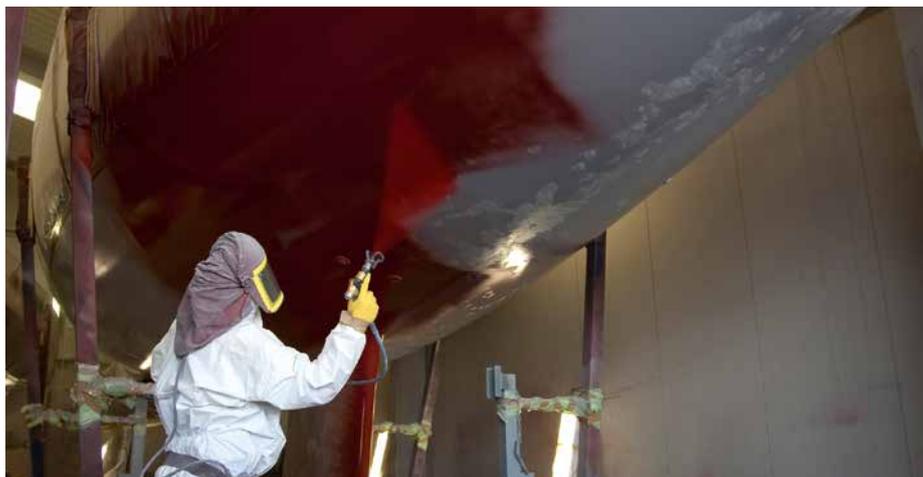
Epoxidbeschichtung in Airless-Spritztechnik

Dann wird die durch das Strahlen entstehende Kante zum Freibord mit Epoxidspachtel geglättet und verschliffen. Abschließend wird im Hochdruck-Spritzverfahren in 6 Spritzgängen die Epoxidbeschichtung aufgebaut und die Antifouling gleichmäßig und dickschichtig appliziert. Die Aushärtung erfolgt bei ca. 40°C über 12 Stunden. Die erreichte Schichtstärke des Beschichtungssystems von ca. 400 Mikrometern entspricht einem 15-fachen Farbauftrag von Hand – Korrosionsschutz für Jahrzehnte!

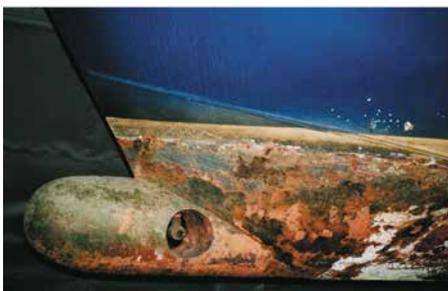
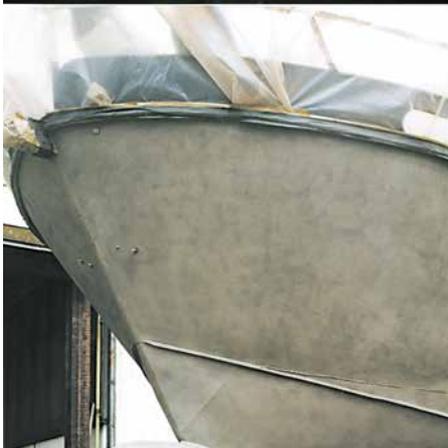
Korrodiertes Stahlrumpf  
vor und nach dem Strahlen

Die Bearbeitung in der Strahlanlage erfolgt bei konstant trockenen Temperaturen von 20°C – Flugrost hat da keine Chance! Der metallisch reine Untergrund nach dem Sandstrahlen ist der perfekte Haftgrund für den Korrosionsschutz und das im höchsten Qualitätsstandard SAZ 5-3. Unmittelbar nach dem Strahlen wird die erste Epoxidgrundierung klassisch mit Rolle und Pinsel in den frisch gestrahlten Untergrund regelrecht „einmassiert“ – für eine optimale Anhaftung des Beschichtungssystems.
